Dauerhaftigkeit von Beton nach dem Performance-Prinzip – Zustandserfassung an Brückenbauwerken

In diesem Beitrag wird über die Untersuchung von fünf Ingenieurbauwerken (Brücken) berichtet. Die Nutzungsdauer der Bauwerke zum Zeitpunkt der Untersuchungen lag zwischen 10 und 15 Jahren. Ziel des Projektes ist es, Aussagen zur erreichten Material- und Ausführungsqualität sowie zur erreichbaren Nutzungsdauer der Bauwerke machen zu können. Zur Beantwortung dieser Fragen wurden Materialprüfungen am Bauwerk und im Labor durchgeführt.

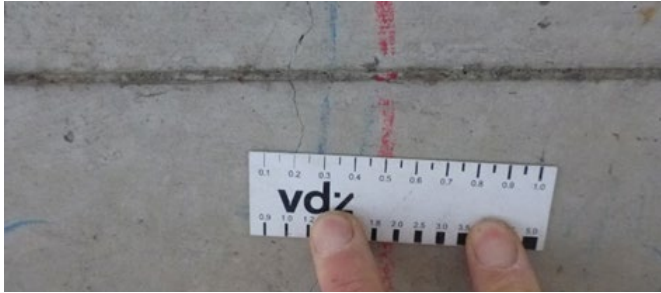
Am häufigsten wurden große Poren, Lunker und Risse in der Betonoberfläche beobachtet (siehe Abbildung 3 und 4). Die beobachtete Rissbreite lag i.d.R. unterhalb von 0,3 mm (siehe Abbildung 3).

Abbildung 3 Risse in einem Brückenwiderlager. Quelle: VDZ Technology gGmbH

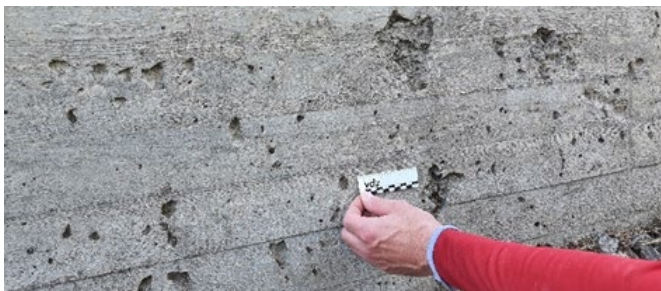
An keinem der untersuchten Brückenbauwerke konnten nach 11 bis 15 Jahren Nutzungsdauer Abplatzungen oder Frost-Tausalz-Schäden beobachtet werden. Jedoch zeigten einige Bauteile, wie bspw. Stützen und Widerlager, große Lunker und Poren, Kiesnester und Verdichtungsprobleme (siehe Abbildung 4).

Abbildung 4 Große Poren, Lunker und Kiesnester an einem Brückenbauteil. Quelle: VDZ Technology gGmbH

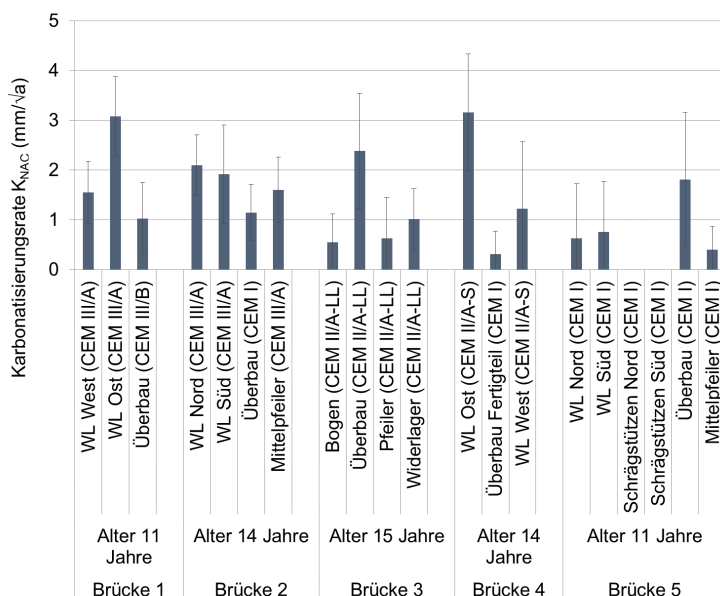
Die Karbonatisierungstiefe wurde an frischen Bruchstellen im Randbereich der Bohrkernentnahmestellen bestimmt. Mittels der Karbonatisierungstiefe wurde unter Berücksichtigung des Bauwerksalters die natürliche Karbonatisierungsrate berechnet. Die natürlichen Karbonatisierungsraten sind in Abbildung 7 dargestellt. Die höchsten Karbonatisierungsraten wurden mit Beton aus CEM III/A und CEM II/A-S beobachtet (siehe Abbildung 7). Beide Zemente enthalten Hochofenschlacke. Die niedrigsten Karbonatisierungsraten wurden an Bauteilen aus CEM I bestimmt.

Abbildung 7 Natürliche Karbonatisierungsraten. Quelle: VDZ Technology gGmbH

Die Karbonatisierungsraten aus Abbildung 7 wurden dazu verwendet die theoretischen Karbonatisierungstiefen während einer Nutzungsdauer von 100 Jahren zu berechnen. Hierzu wurde der

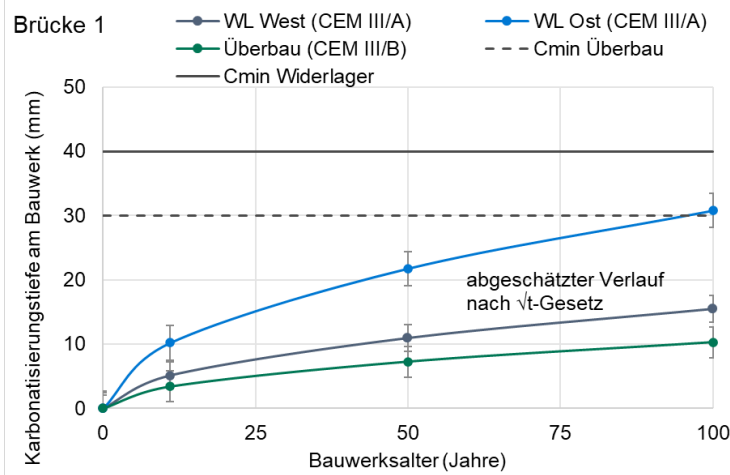
Abbildung 8 Theoretischer Karbonatisierungsverlauf Brücke 1.

In den Abbildungen 8 bis 11 ist der theoretische Karbonatisierungsverlauf für die Brücken 1 bis 4 gegeben. Es ist erkennbar, dass die Karbonatisierungsfront in keinem Fall die äußere Bewehrungslage erreicht. Dies ist auch der Fall für die fünfte Brücke (hier nicht dargestellt). Nach diesen Ergebnissen ist das Risiko der Bewehrungskorrosion aufgrund Karbonatisierung an den hier untersuchten Brücken als sehr gering einzuschätzen. Von ähnlichen Ergebnissen wird in [10] und [11] berichtet.

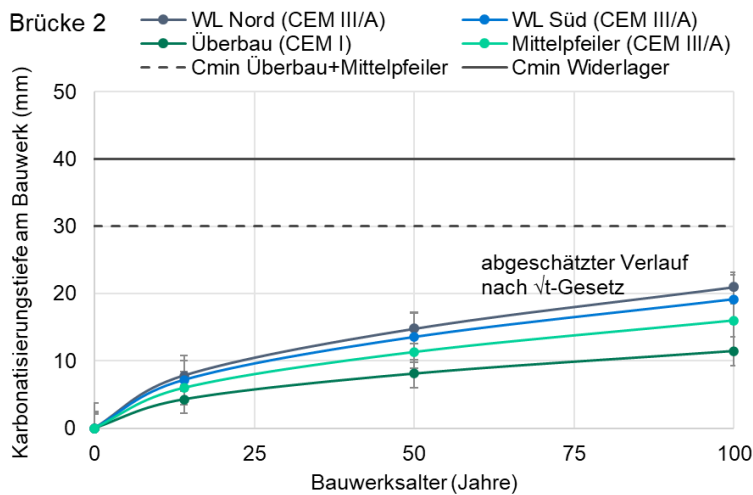
Abbildung 9 Theoretischer Karbonatisierungsverlauf Brücke 2.

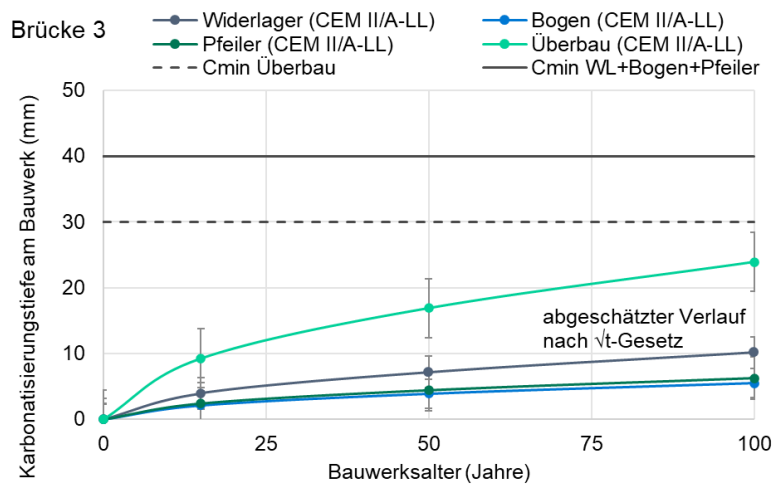
Abbildung 10 Theoretischer Karbonatisierungsverlauf Brücke 3.

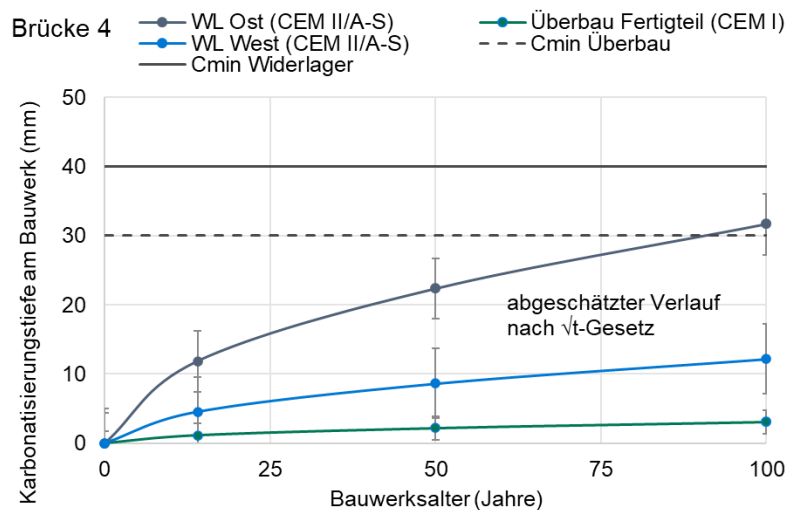
Abbildung 11 Theoretischer Karbonatisierungsverlauf Brücke 4.

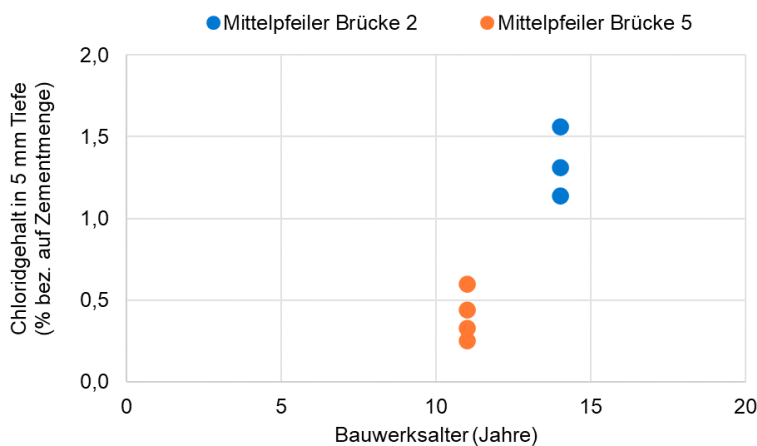
Der Chloridgehalt des Bauwerksbetons wurde in fünf Tiefenstufen a 10 mm bestimmt. Mit den Chloridprofilen wird eine probabilistische Berechnung des Zuverlässigkeitsindex durchgeführt. Momentan liegen jedoch noch nicht alle Tiefenstufen vor. Mit nur wenigen Ausnahmen wurden die höchsten Chloridgehalte in den ersten 10 mm der Betonrandzone bestimmt. In den nachfolgenden Abbildungen wird der Chloridgehalt bezogen auf die Zementmenge angegeben. Die höchsten Chloridgehalte wurden an Mittelpfeilern gemessen (siehe Abbildung 13). Je näher die Pfeiler an der Fahrbahn waren desto höher waren die Chloridgehalte. An den Überbauten wurden Chloridgehalte von 0,1 bis 0,4 % bezogen auf die Zementmenge bestimmt (siehe Abbildung 14). Dies sind relativ niedrige Werte, wenn man die Nutzungsdauer und die Nähe zur Fahrbanoberfläche berücksichtigt.

Abbildung 13 Chloridgehalte von Mittelpfeilern. Quelle: VDZ Technology gGmbH

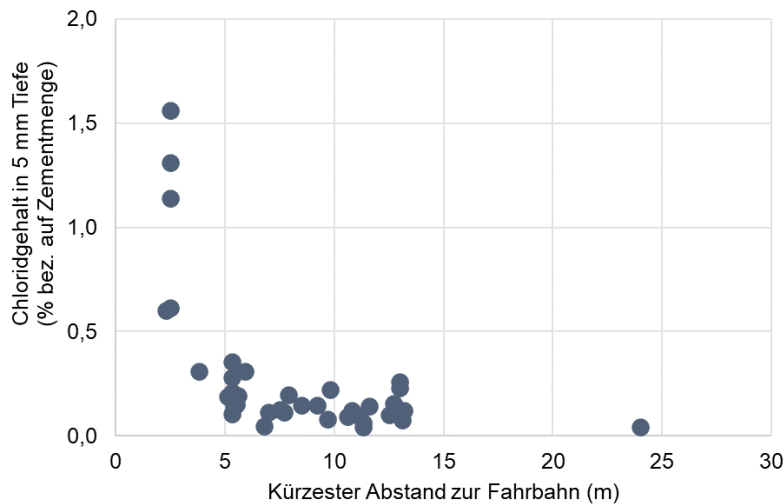
Abbildung 16 zeigt den Chloridgehalt der ersten Tiefenstufe (0-10 mm) in Abhängigkeit vom Fahrbahnabstand. Es ist erkennbar, dass mit kürzerem Abstand zur Fahrbahn die Chloridgehalte der Betonrandzone zunehmen. Aus Abbildung 16 geht auch hervor, dass erhöhte Chloridgehalte bis zu 13 m entfernt von der Fahrbahnoberfläche beobachtet werden konnten.

Abbildung 16 Chloridgehalt in 5 mm Tiefe vs. Abstand zur Fahrbahn.
